滑坡地质灾害勘查及防治治理分析

——以永州市潇湘公园滑坡地质灾害为例

文 / 周灵仟 湖南省煤田地质局第三勘探队 湖南永州 425000

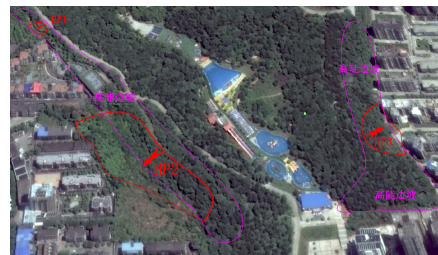
图1 永州市潇湘公园滑坡地质灾害分布图

永州市潇湘公园东南周边由于中心城区工程建设人工切坡形成多处高陡的不稳定斜坡。2017年7月1日，受汛期连续暴雨的影响诱发了滑坡（群）地质灾害，包括HP1、HP2、HP3等三个滑坡灾害点及断续分布的不稳定斜坡，其中南侧HP2滑坡位于永州市城投公司一市地税局后方边坡，最为严重。HP2滑坡为以往工程建设引发的滑坡地质灾害，坡体滑动、开裂痕迹清晰，坡脚采用挡墙进行了支挡，但没有从根本上消除地质灾害隐患。该滑坡处于不稳定状态，在暴雨或连续强降雨的诱发下可能加剧滑动，威胁坡体下方多家单位、200多户住户2000余人的生命财产安全。滑坡灾害分布图详见插图1。

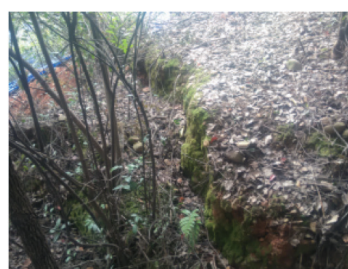
由于坡体植被发育, 后经清理, 部分裂缝填埋, 勘查工作实测 34 条新、老裂缝。区内裂缝主要表现为下挫、拉张等(新、老)裂缝, 护坡及挡土墙歪斜开裂。

图 3 下挫老裂缝
