# 物流园区清水混凝土墙体施工技术问题 与防治措施应用研究

**【摘要】**清水混凝土普遍用于工业建筑领域，尤其是目前物流仓储项目园区使用在挡土墙（月台）、坡道护栏以及室内混凝土框架结构上，但目前全国各大物流园区均对该定义、技术以及管理上存在较大差异。月台清水混凝土墙不对结构砼做任何装饰，直接以结构砼本来的面目一次成型。所以在清水墙施工前，准备工作要有更多的考虑，是否留设螺栓孔、留孔位置、板缝如何对称、长度过长是否留缝、如何设缝、是否分段浇筑、分段浇筑如何收边、气泡裂缝如何避免、角钢边缘砼如何饱满不漏浆，等等……以前结构砼只要结实，现在清水砼墙除了结实，还要拼“颜值”，而“颜值”提高主要在施工组织设计阶段！做好清水混凝土墙在节约外装饰成本的同时，建筑外观效果还会更加的美观。本文将主要研究物流仓储项目清水混凝土墙的技术要点以及存在的普遍问题，如：清水混凝土墙施工材料不当；清水混凝土墙裂缝较多；清水墙表面观感较差。通过对这些质量问题的深入分析，并对相应的问题提出解决措施。

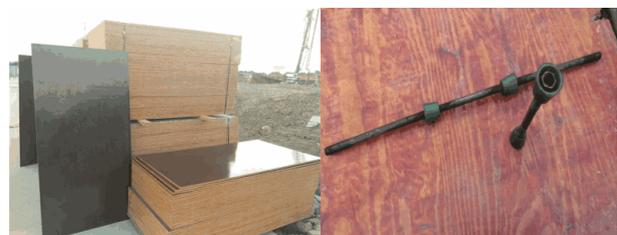
前期设计或者编制方案初期，在设计图纸或者施工方案上要对模板、木方、对拉螺栓等材料有详细的要求。模板选用品牌的清水混凝土模板，规格2440\*1220为宜，四周做好防守封边，如图；螺栓尽量使用“三联式螺杆”，不容对混凝土表面造成破损，同时成孔比较美观，如图；支模方木要全新，并且规格一致，这样支模偏差才能控制在效范围，如图1、2。

图1 模板的规格材质要求 图2 清水混凝土专用螺栓

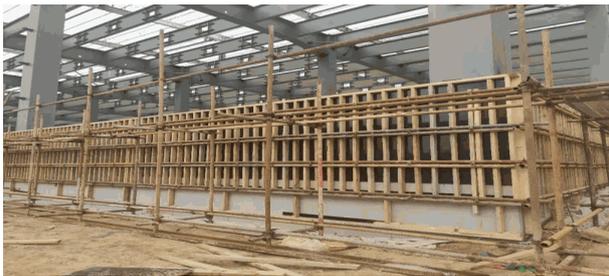
选取周边线条、平整较好的模板，安装封模板前对每条拼缝检查，重点检查拼缝严密和加固强度，控制拼缝质量，模板交接处使用专用的模板封堵胶条。木方尺寸统一，间距合理，最下层对拉螺杆在下层墙体，并在此处放置模板条保证对拉螺杆锁紧时木方墙体上下垂直，如图5。

图5 清水混凝土墙模板安装

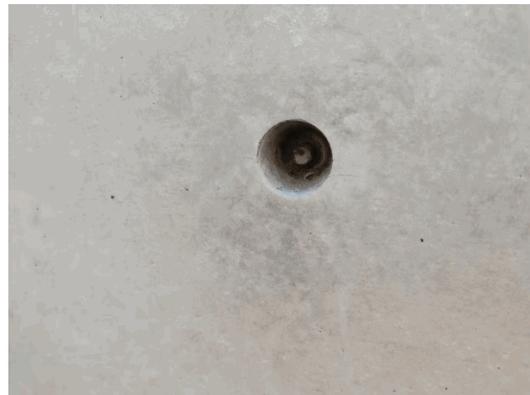
对清水混凝土墙的专用对拉螺栓杆，进行专项检查，剔除不合格、腐蚀、变形的材料；模板排摸以及加工时准确统一开孔，安装过程中保证模板拼缝对缝和上下口一致，整个

安装后，螺杆与模板垂直，碗扣贴合模板，如图6。

图6 螺栓成孔效果美观

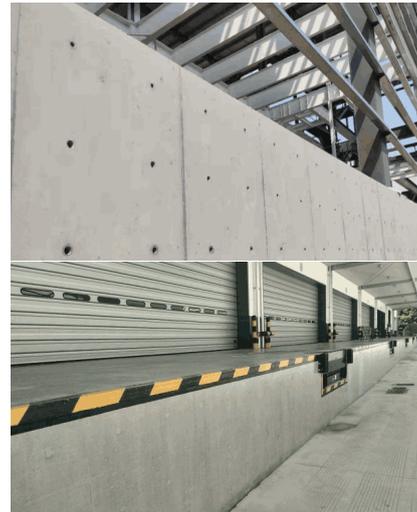
综上所述，可以看出清水混凝土墙质量主要原因包括：清水混凝土墙施工材料不当；清水混凝土墙裂缝较多；清水墙表面观感较差。在弄清楚原因以后，才能有针对性的采取措施解决。物流园清水混凝土墙看似简单，但容不得半点马虎。随着清水混凝土在物流行业的不断推广使用、施工技术的不断积累与完善，物流园内的挡土墙、卸货平台、旋转坡道等情况将会得到很大改善，如图7。

图7 清水混凝土墙成果展示
